事故事例－3： 駐車場出入り口で自動降下するシャッターと車の接触事故（Part 1）

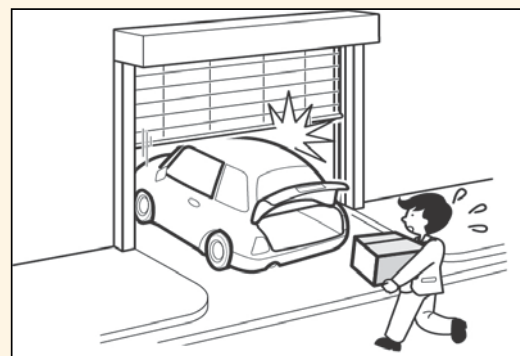
マンションにお住まいのお友達のところに遊びに来られた方が、マンション駐車場出入り口に設置されているシャッターの下に車を停止し、荷物を積んでいた際、シャッターが自動で降下してきたことで、車の屋根部と接触し、傷つけてしまった。

シャッターは、開動作した場合、上限で停止後、約30秒後に自動降下する仕様であった。
なお、シャッターの両側には、障害物を感知するセンサが付いていたが、転倒した子供を感知することを目的とした高さに設置されていたので、車を認識できなかった。

シャッターの降下ラインには、車を駐停車させないでください。
予期せぬときにシャッターが動き出し、大変危険です。

マンション住人の方には、改めて、“シャッターが全開した後、一定時間後に自動で閉まる製品であること”のご説明をお願いします。
また、シャッターの前後1mに“駐停車禁止範囲”を設けていただくなどの対策も有効です。

障害物を感知するセンサは設置されていますが、より安全にご使用いただくために、別途センサの追加を推奨します。シャッターのご使用状況に合わせ、ご提案させていただきますので、シャッターメーカーにお問い合わせください。
